泉州市丰泽区浔美湾鸟类栖息地项目  
二期工程  
海域使用论证报告书  
(公示稿)

自然资源部第三海洋研究所

2025 年 3 月

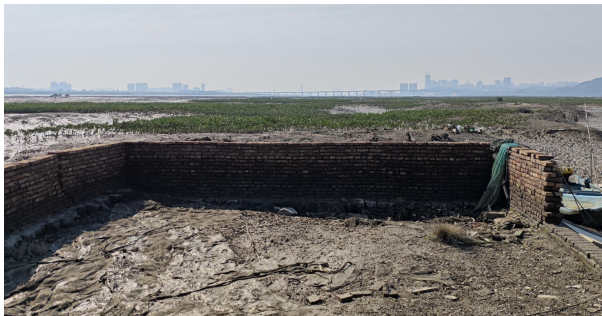
(1) 入口 A-人工岸线

本项目地处泉州市丰泽区城东街道的浔美湾，位于泉州湾河口湿地省级自然保护区内。根据新修测岸线，浔美湾岸线类型如下：①人工岸线长约 4.13km。其中拟建栈道入口 A 附近为民房（照片 1），栈道入口 C 附近为绿化带（照片 3），栈道入口 F 附近为已建丰海路沿海海堤（照片 8）；②基岩岸线长约 0.91km，位于工程区南侧北山附近（照片 7）；③生态恢复岸线长约 4.25km，其中栈道入口 B，以及北山两侧附近为生态恢复岸线中的泥质岸线，长约 2.23km，沿岸均已建设斜坡式海堤，外侧为宽阔泥滩；栈道入口 C 至入口 E 南侧为生态恢复岸线中的生物岸线，长约 2.02m，沿岸均已建设丰海路斜坡式海堤，海堤外分布有红树林及盐沼植物，平均高度约 1.5~1.8m，红树林带宽约 80~120m，红树林带以外为宽阔泥滩，滩面平缓。

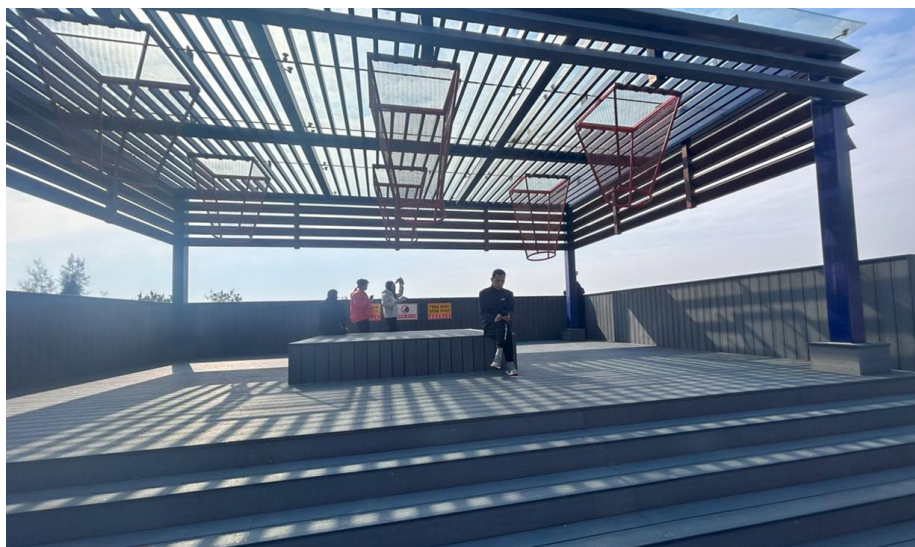
图 5.1-1 泉州市城东片区滨江大道和滨江安置小区外侧观景平台

项目拟建巡护栈道入口C西北侧紧邻“泉州市城东片区滨江大道和滨江安置小区填海工程”，现已完成填海，项目西北侧紧邻的为滨江大道，已通车。项目用海入口C西北侧与滨江大道外护岸上的观景平台相接，通过该平台接入其人行道。

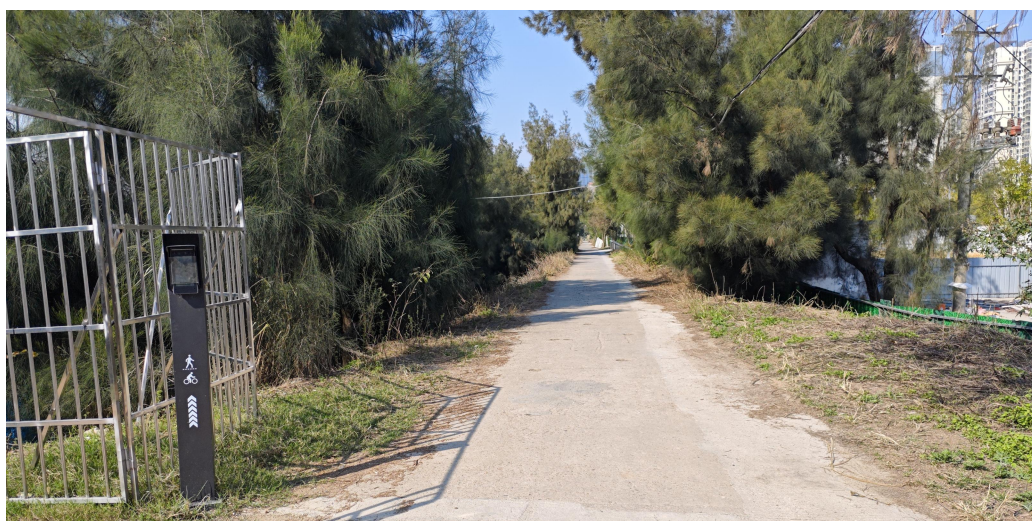
图 5.1-3 凤屿路现状照片

拟建巡护栈道北侧（入口 B）接凤屿路南侧海堤，海堤为斜坡式护岸，堤顶宽约 4m，两侧为防风林，海堤北侧为凤屿路。巡护栈道北侧登陆端往北与凤屿路相通。

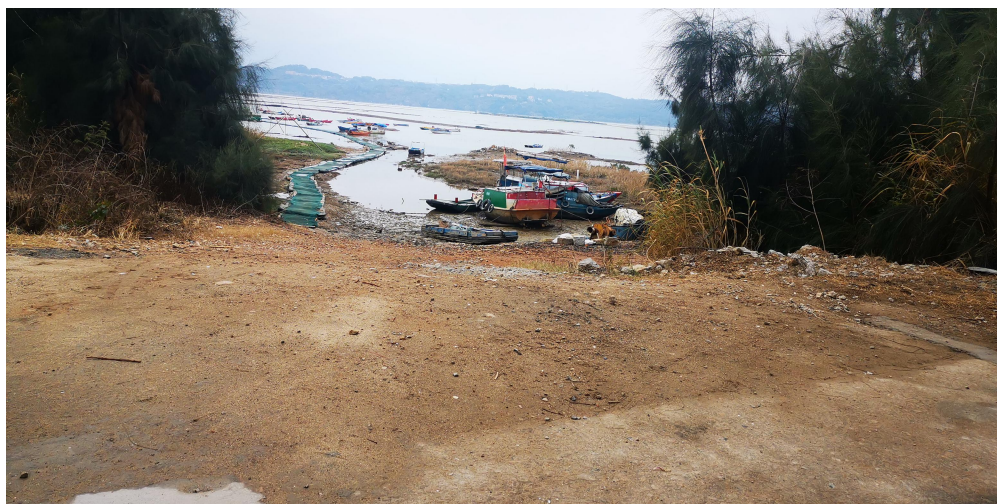
图 5.1-4 简易浮桥现状照片

凤屿路南侧海域，在巡护栈道入口 B 处，有一简易浮桥，长约 170m，宽约 1m，为渔民上下海的通道，浮桥周边为小型渔船习惯停泊点（见图 5.1-4）。
